Op 31 juli jl. heeft Wageningen University uw verzoek om informatie ontvangen. U vraagt om openbaarmaking van documenten die betrekking hebben op de ontwikkeling en bodemverontreiniging van De Dreijen.

ONDERWERP  
Deelbesluit 1 op uw Woo-  
verzoek

Raming saneringkosten bodemschade De Dreijen  
 Project: Actualiserend bodemonderzoek De Dreijen  
 Datum: 31-01-2025  
 Projectnummer: 78025.21

## **HISTORISCH ONDERZOEK DE DREIJEN**

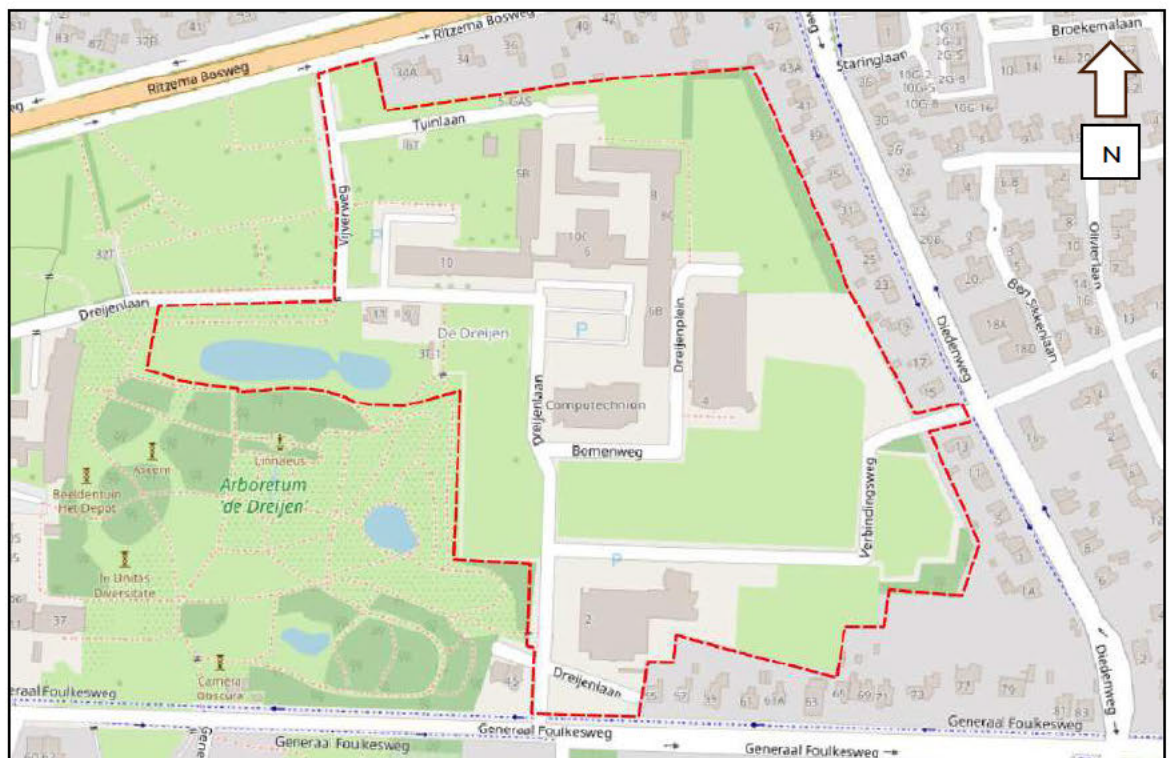
**Figuur 2.1: Onderzoekslocatie**

De onderzoekslocatie betreft delen van het voormalig universiteitsterrein de Dreijen te Wageningen. Het terrein was in het verleden bebouwd met diverse kantoor- en onderwijsgebouwen en onderzoeksfaciliteiten (o.a. laboratoria en kassen). Diverse gebouwen zijn inmiddels gesloopt. In de huidige situatie zijn de resterende gebouwen in gebruik door bedrijven en als studentenhuysvesting. Tevens is er een vijver aanwezig. Overige terreindelen bestaan uit grasvelden. De oppervlakte van de gehele onderzoekslocatie bedraagt circa 11 ha.

De opdrachtgever is voornemens het terrein te verkopen. Hiervoor dient de kwaliteit van de bodem bekend te zijn.
